**Analýza nehodovosti a návrh  
bezpečnostních opatření  
v obci Šebrov-Kateřina**  
(výťah ze studie)

Centrum dopravního výzkumu, v.v.i.

2009

Předmětem smlouvy bylo **provedení analýzy nehodovosti a návrh bezpečnostních opatření** na silnici II/379 v obci Šebrov-Kateřina.

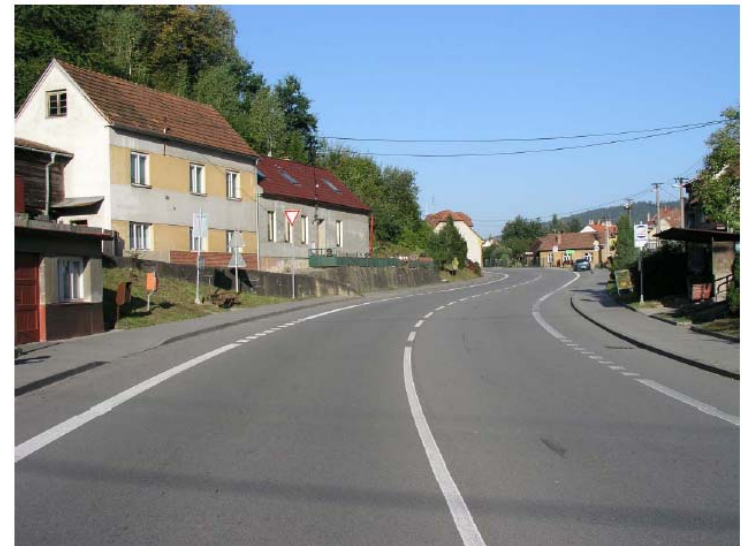
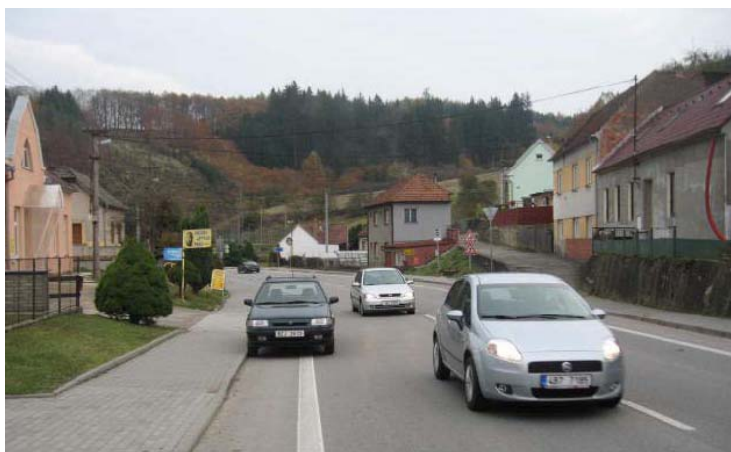
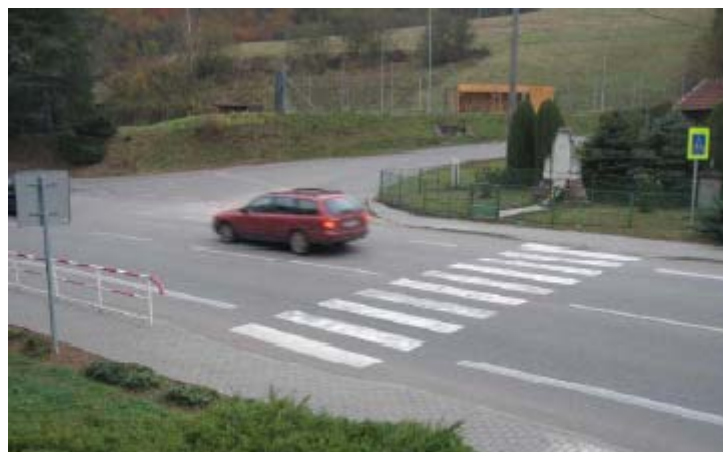
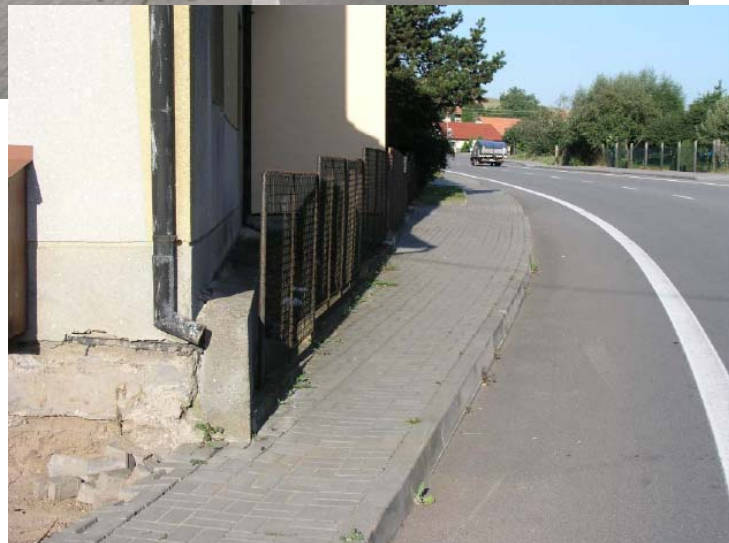
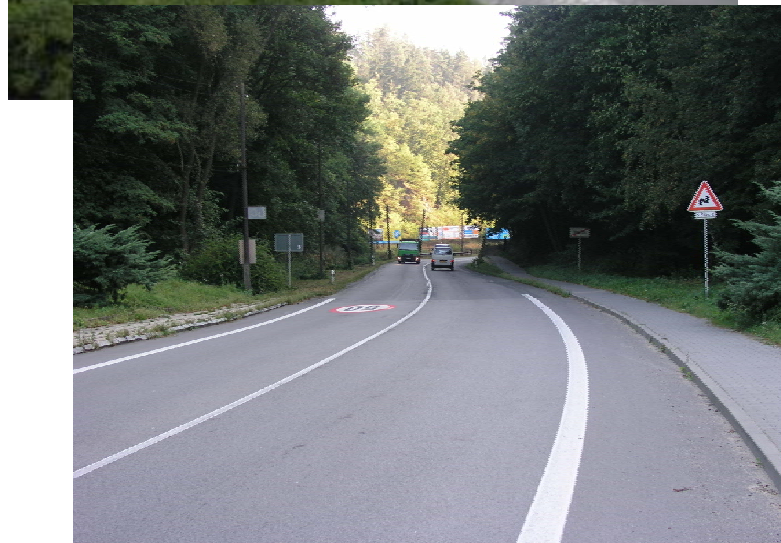
- velká šířka mezi obrubníky (10 – 12 m, přitom stačí 6,5 – 7 m)
- velký bariérový účinek
- existence funkčně neurčitých zpevněných pásů mezi jízdním pruhem a chodníkem (ani parkovací pruh ani krajnice ani stezka pro cyklisty)
- jediný přechod pro chodce
- chybějí parkovací místa
- absence prvků pro cyklisty

není zabráněno přenosu vysokých rychlostí z extravilánu do intravilánu – chybí účinné opatření pro snížení rychlosti na vjezdech do obce (tzv. brána do obce)

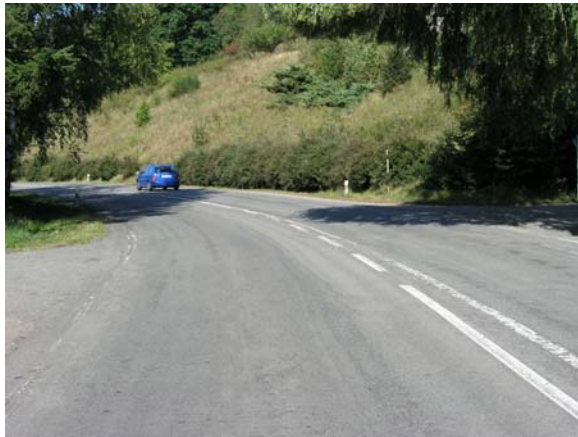
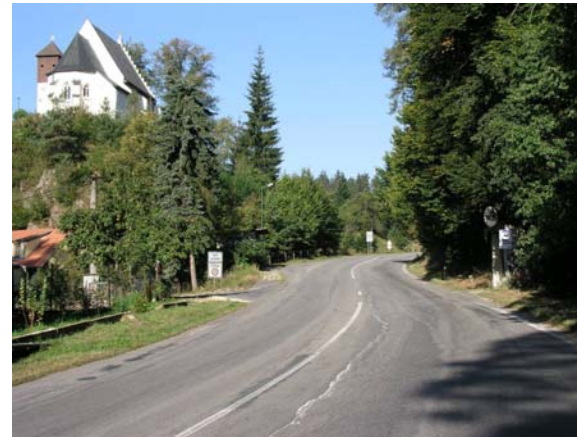
- nekvalitní povrch
- opotřebené vodorovné značení
- silnice vede v blízkosti zástavby
- nekvalitní spojení od zastávky na hřbitov
- úsek ve Svaté Kateřině není označen jako obec - charakter území a potřeba volby nižší rychlosti není řidiči zřejmá

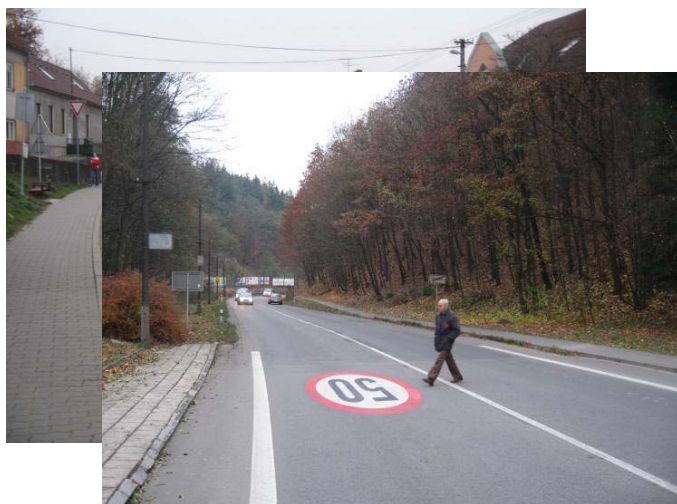
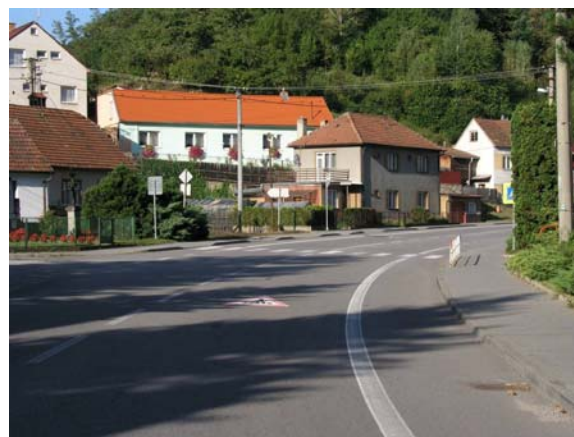
- přechody chybí u zastávky, vyústění ze staré zástavby, před obchodem a na okraji obce

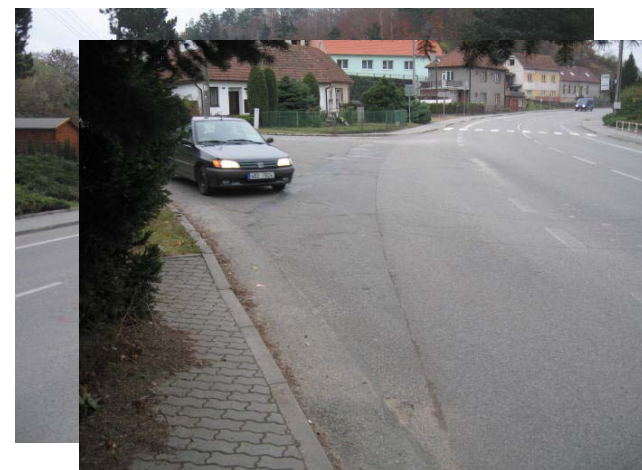
- přecházení před školou...
- křižovatka se silnicí na Vranov...

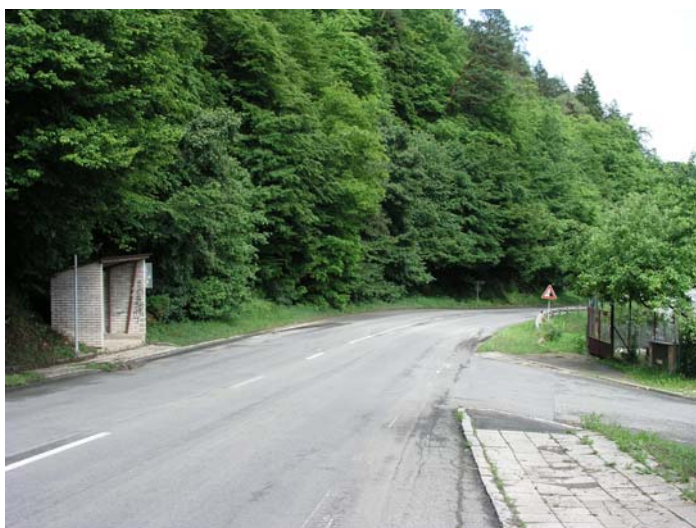
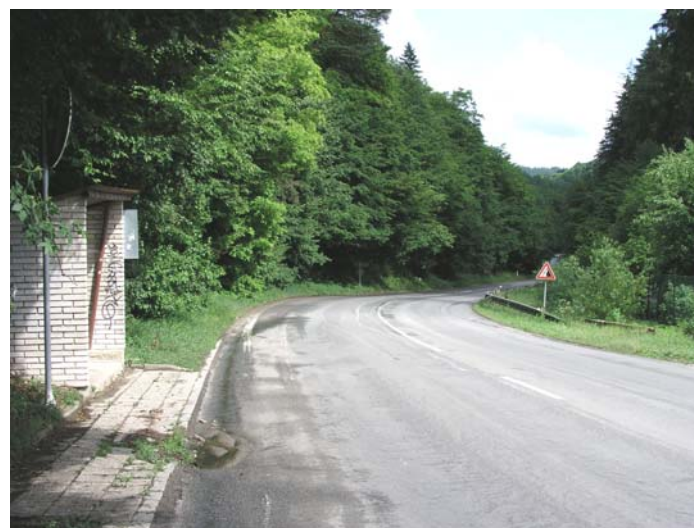
- chybí přechod u zastávky
- chybí chodník navazující na nástupiště
- čekací plocha je nedostatečná a poškozená

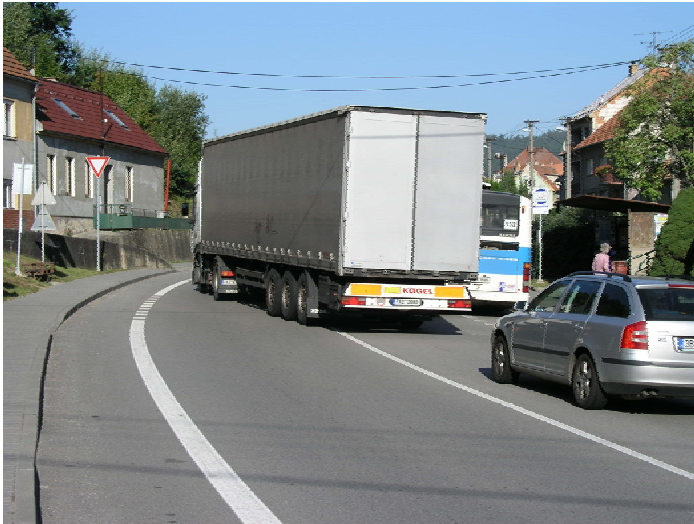
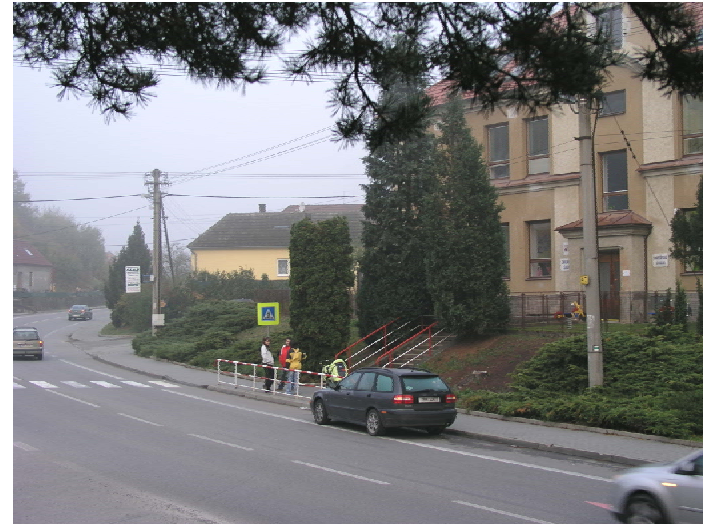
- objíždění/předjíždění
- křížení stop v křižovatce
- zastavování před školou

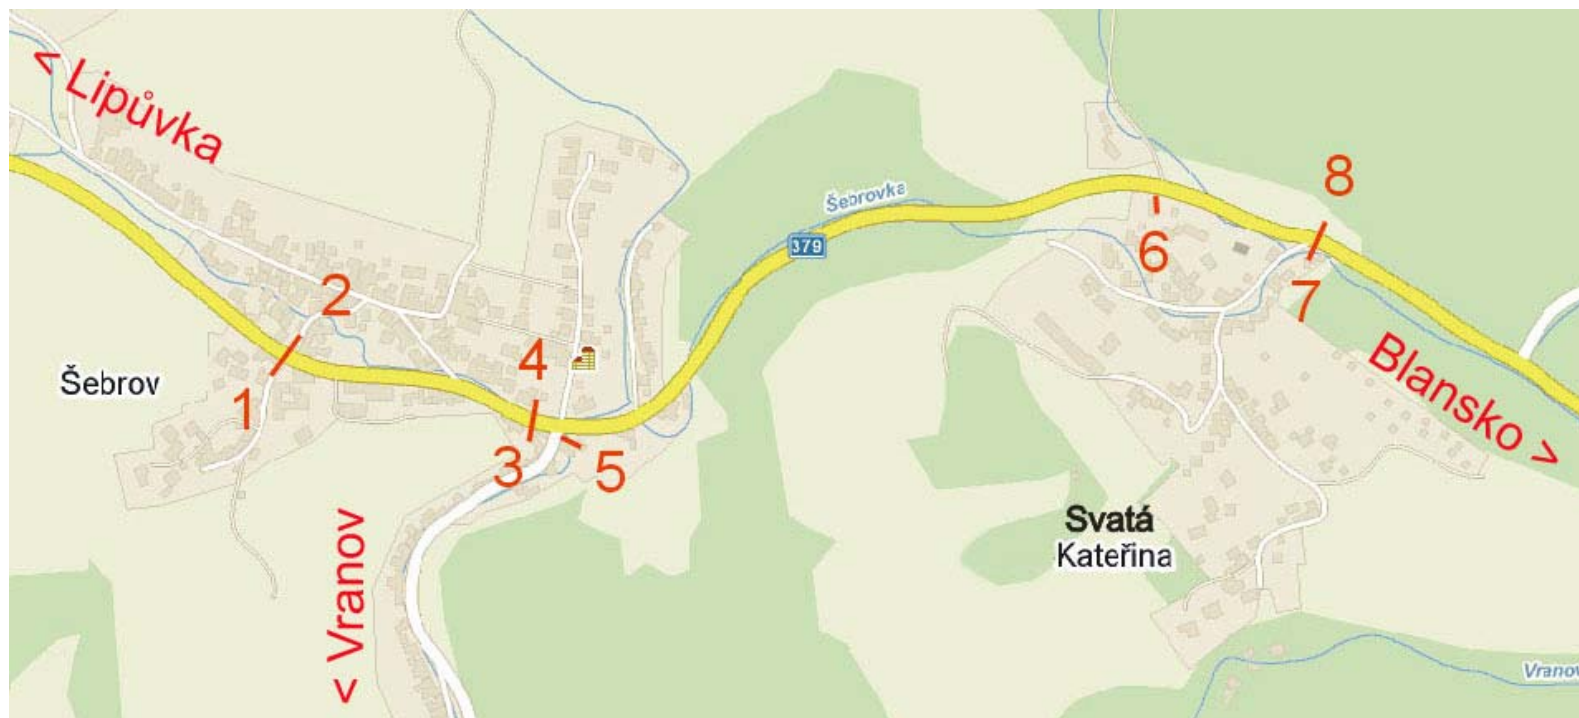
- téměř na všech sledovaných místech dochází k překračování nejvyšší dovolené rychlosti jízdy.
- k největšímu překračování nejvyšší dovolené rychlosti dochází na stanovištích 4, 7 a 8, tj. u školy v Šebrově a u autobusových zastávek ve Svaté Kateřině. Rychlost zde překračuje více než polovina řidičů; přitom se jedná o exponovaná místa s nadměrným výskytem chodců.

Akutnost situace ve Svaté Kateřině lze doložit i informací od Městské policie Jedovnice, která zde provádí měření rychlosti: během dvouhodinové kontroly bývá řešeno 20 – 30 překročení nejvyšší dovolené rychlosti jízdy. Hodnota nejvyšší naměřené rychlosti zde údajně dosáhla 146 km/h.

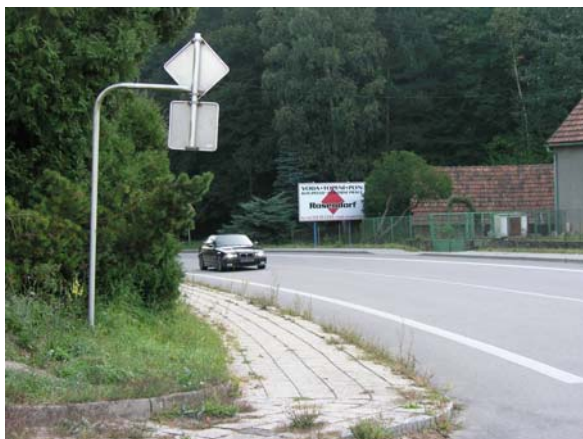
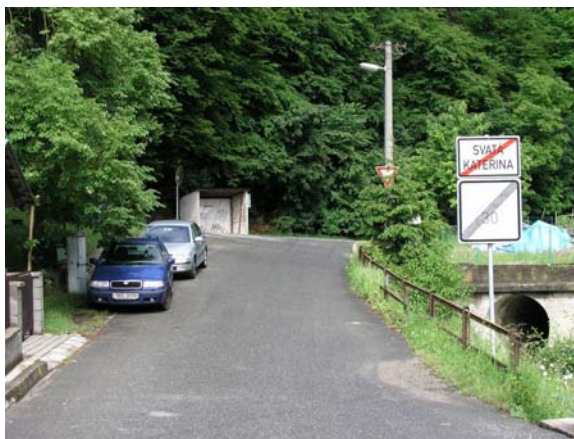
B, C, E – rozhled vyhovuje jen do rychlosti 50 km/h

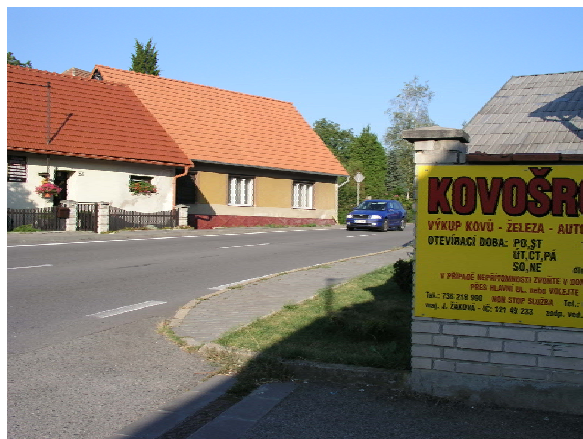
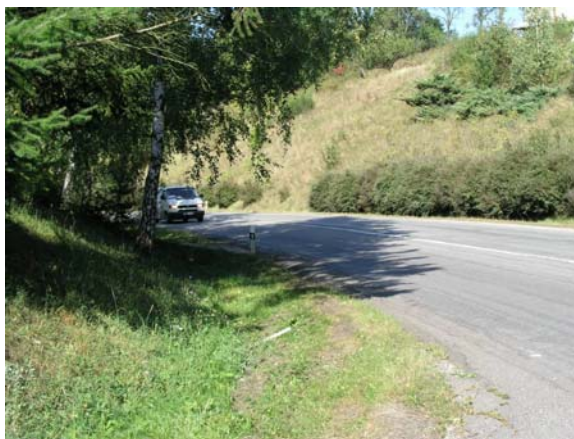
A, D – rozhled nevyhovuje
