**Analýza nehodovosti a návrh  
bezpečnostních opatření  
v obci Šebrov-Kateřina**  
(výťah ze studie)

Centrum dopravního výzkumu, v.v.i.

2009

Předmětem smlouvy bylo **provedení analýzy nehodovosti a návrh bezpečnostních opatření** na silnici II/379 v obci Šebrov-Kateřina.

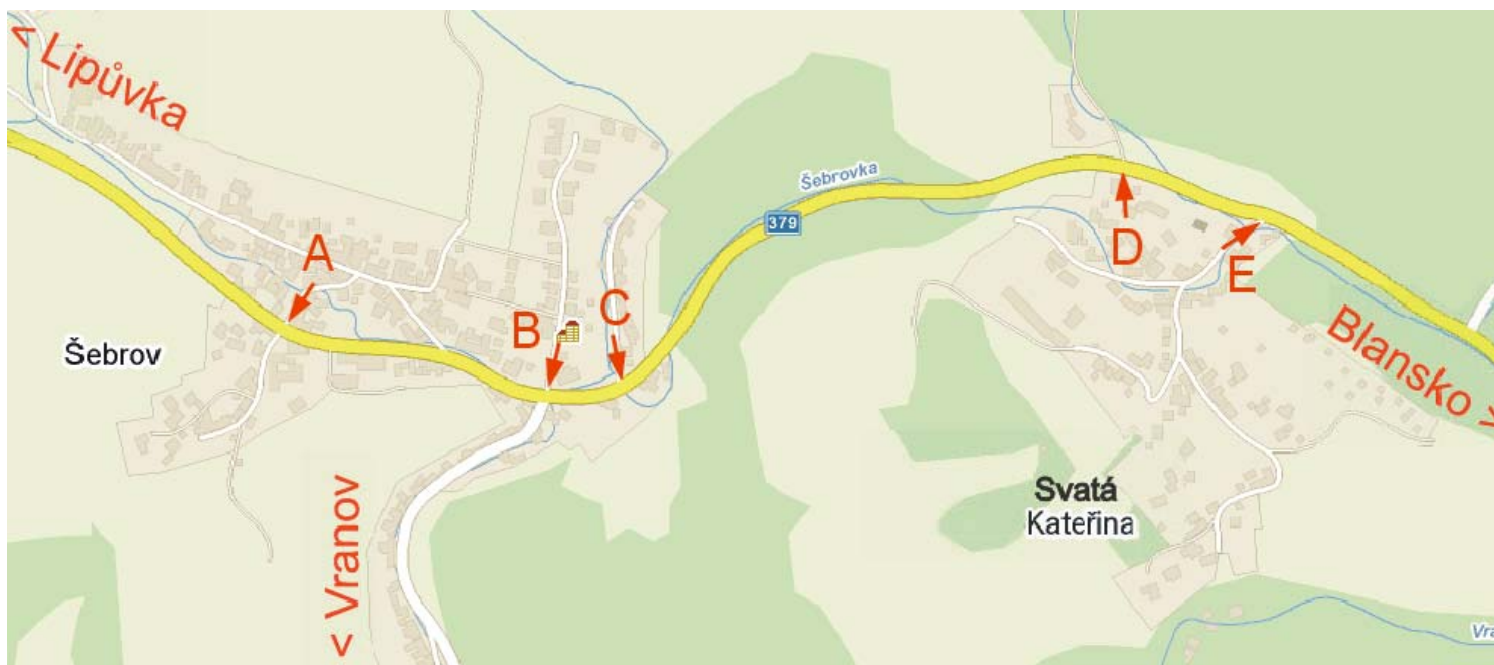
- s nepřiměřenou rychlostí a jejími potenciálními následky souvisí i problematika rozhledových poměrů na křižovatkách
- jedná se o místa vjezdů z vedlejší místní komunikace na hlavní silnici na vnitřní straně směrového oblouku
